Centre Nautique du Martinet : Préparation du chantier

Depuis avril 2022, des études ont débuté au Centre Nautique du Martinet. Celles-ci vont se poursuivre durant tout l'été, dans le respect du planning défini. Ces études sont indispensables à l'avancée du projet et ne permettent pas de maintenir l'ancien centre nautique ouvert.

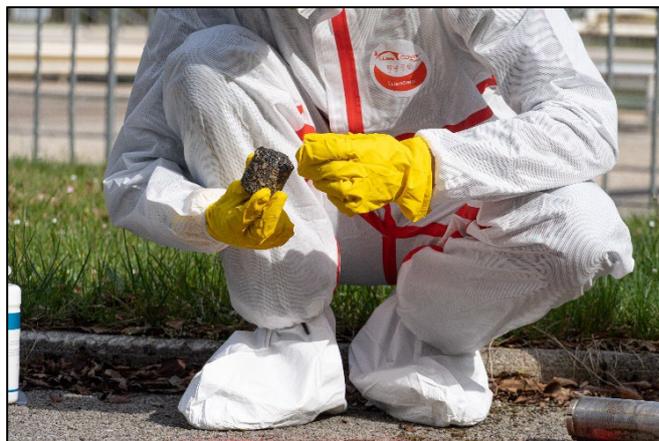
Diagnostic amiante dans les enrobés © Marianne LEVERT

Avril 2022 : la société EXPERTISE IMMOBILIER de Lamoura, a effectué un diagnostic plomb et amiante en récupérant des échantillons sur l'ensemble du bâtiment (sol, mur, plafond). L'entreprise DIAGNOSTIC HABITAT des Rousses (missionnée par Expertise Immobilier) a quant à elle réalisée un diagnostic amiante dans les enrobés ainsi qu'une étude de présence hydrocarbures aromatiques polycycliques (HAP). Sur l'ensemble du site, les résultats ont fait apparaître une présence d'amiante au niveau des piliers de rez-de-chaussée du bâtiment et sur le plancher haut du local de traitement d'eau.

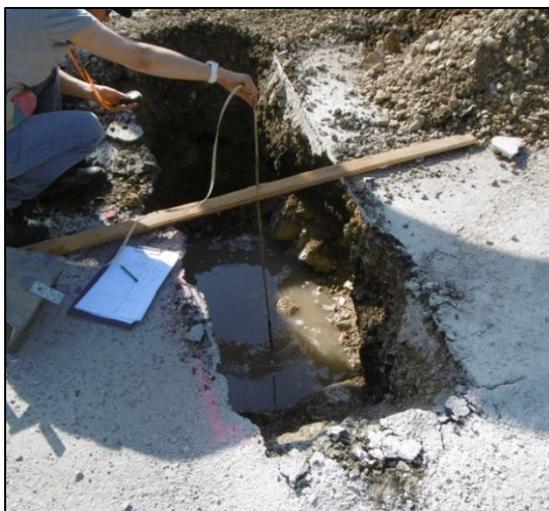
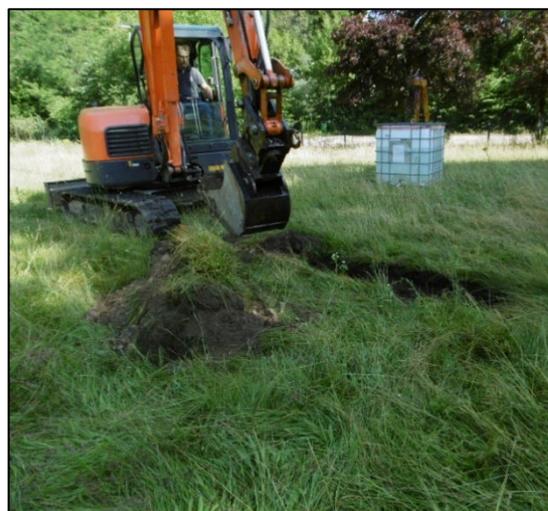
Tests d'évacuation des eaux pluvieuses © Raphaël Bailly Bazin

Juin 2022 : une étude « Loi sur l'eau » a été lancée pour la gestion des eaux pluviales avec des tests d'infiltration, qui ont été réalisés par l'entreprise AIN GEOTECHNIQUE et CORTINOVIS TP. Des sondages ont été effectués :

- Sur le parking
- Sur la partie végétalisée basse
- Au niveau du terrain de volley-ball
- Autour de la vanne de rejet

Les premiers tests d'infiltration au niveau du parking et de la partie végétalisée se sont passés correctement et rapidement. En revanche sur le terrain de volley-ball, une roche imperméable a été révélée. L'ensemble de ces résultats permettront d'adapter les infrastructures et équipements à la nature du sol.

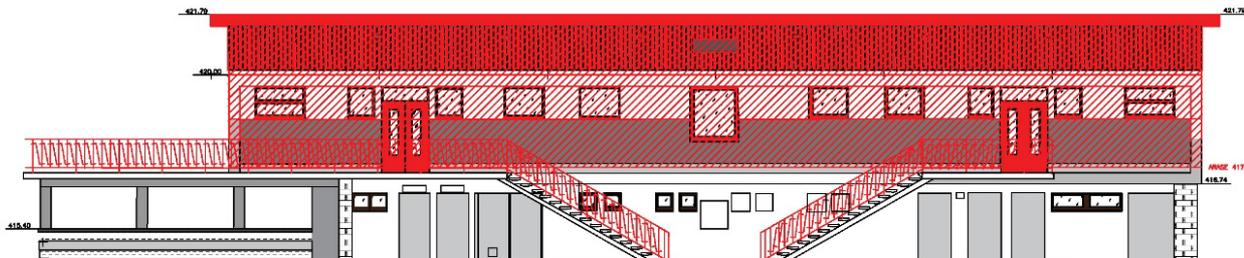
FACADE OUEST - 1/100ème

Plan de démolition © AP-MA architecte

Juillet 2022 : Suite à la consultation et la Commission d'Appel d'Offre du 16 juin 2022, l'entreprise SERRAND TP a été retenue pour la démolition de l'étage vestiaire (R+1). Les travaux sont prévus début juillet pour une durée de 2 à 3 semaines. Les services techniques de la Communauté de communes ont commencé le démontage du mobilier de la partie concernée.
